Houtribhoogte beheer schouwrapport, d.d. 2026-02-03

Houtribhoogte beheer

Nummer: 20250131-2

Datum: 03 februari 2026

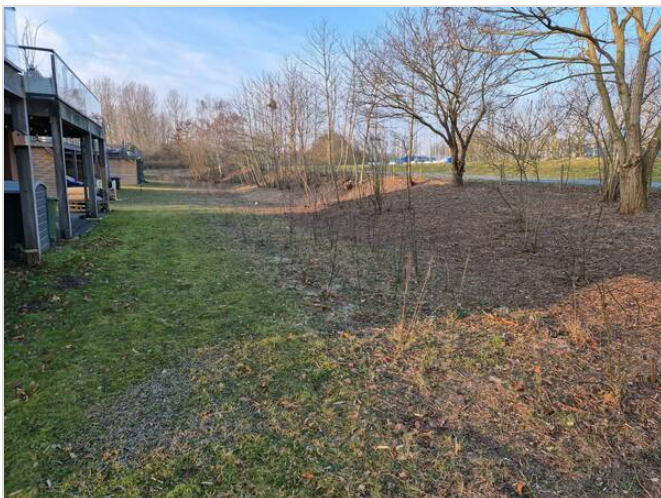
1) Achterzijde langs IJsselmeerdijk, (linkerzijde van de Duinvoet) het struweel is opgeschoond en ziet er erg verzorgd uit.

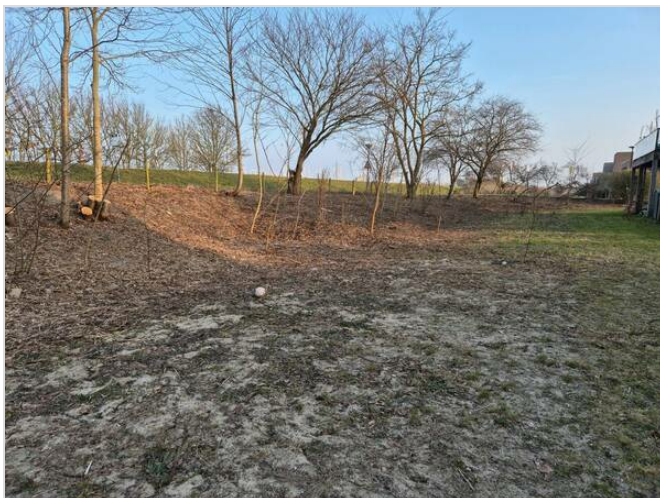
Daarnaast zijn er nog enkele stukken waar geen of nauwelijks vegetatie opkomt (bijv. foto's 2 en 21). Hiervoor komt SmitsRinsma nog met een aanvullend advies.

2) Achterzijde langs IJsselmeerdijk, (linkerzijde van de Duinvoet) het struweel is opgeschoond en ziet er erg verzorgd uit.

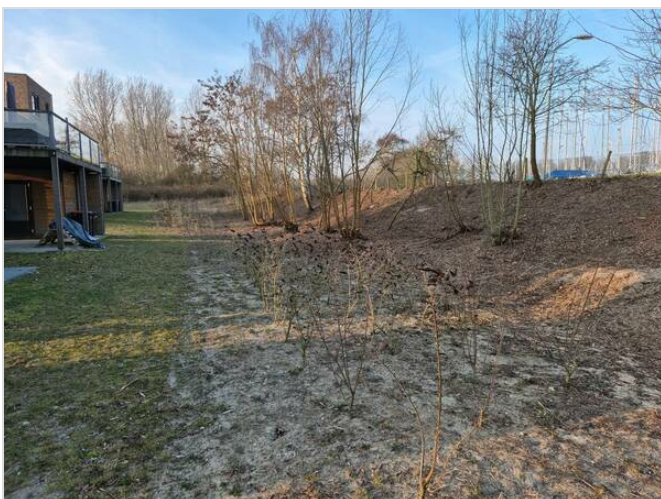
3) Achterzijde langs IJsselmeerdijk, (linkerzijde van de Duinvoet) de ondergrond blijft erg zanderig.

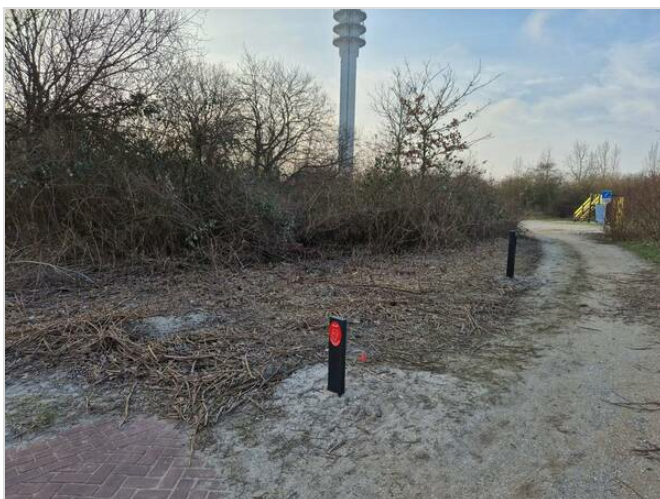
4) Linkerzijde toegang naar het struweel langs de Markerwaarddijk, toegang is opgeschoond.

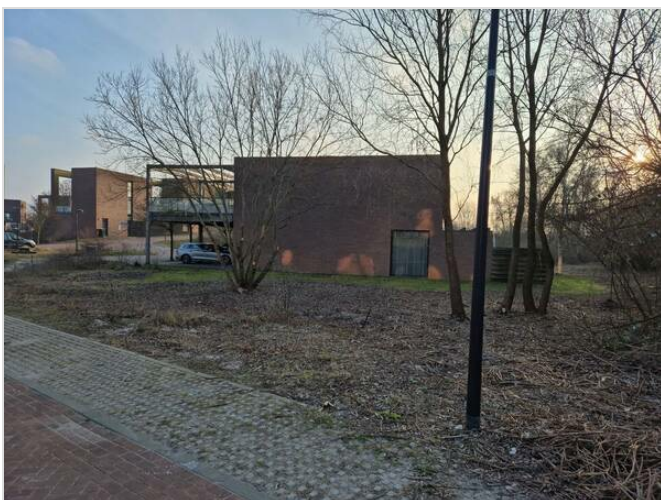
5) Linkerzijde toegang naar het struweel langs de Markerwaarddijk, toegang is opgeschoond.

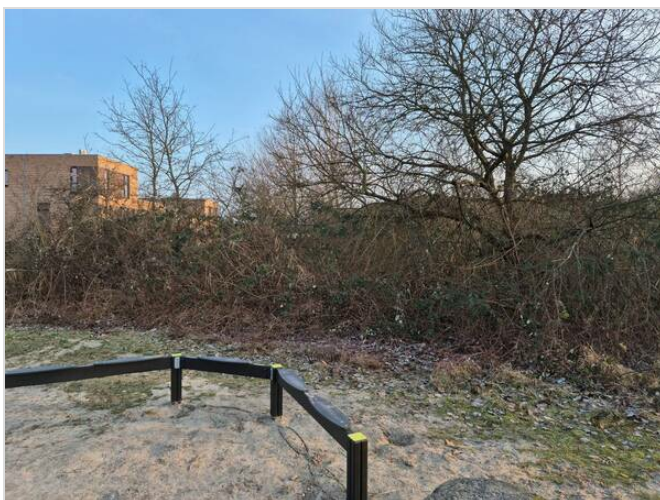
6) Zijde links van de speeltuin: vrij zicht is nog niet voldoende, sociale veiligheid is nog niet geborgd.

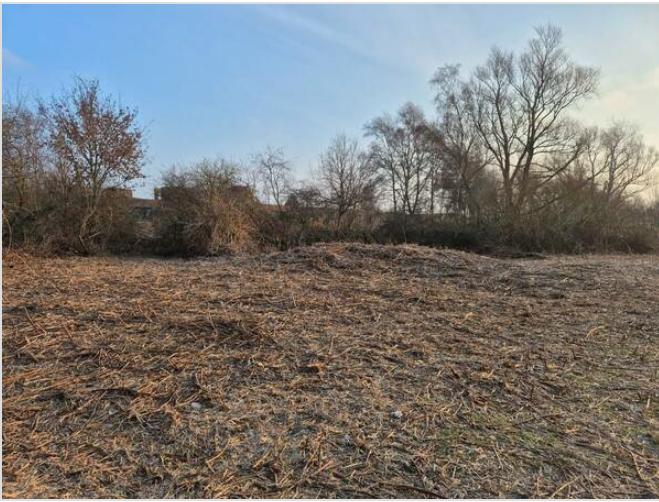
7) Struweel langs de Markerwaarddijk: is afgezet, werkzaamheden lijken zorgvuldig te zijn uitgevoerd.

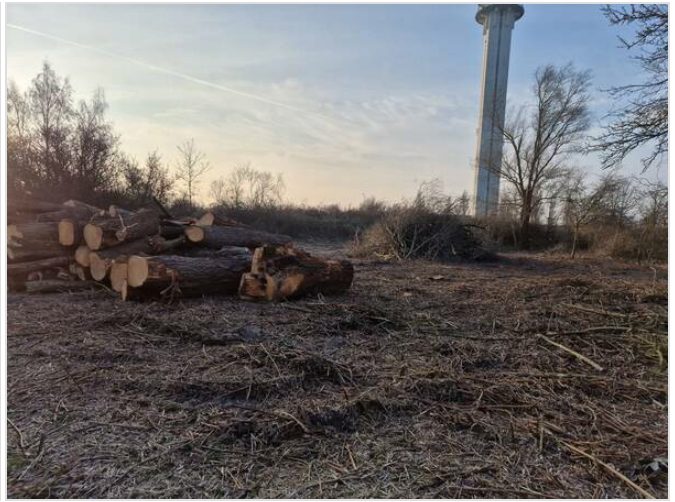
8) Struweel langs de Markerwaarddijk: is afgezet, werkzaamheden lijken zorgvuldig te zijn uitgevoerd. Hout nog af te voeren.

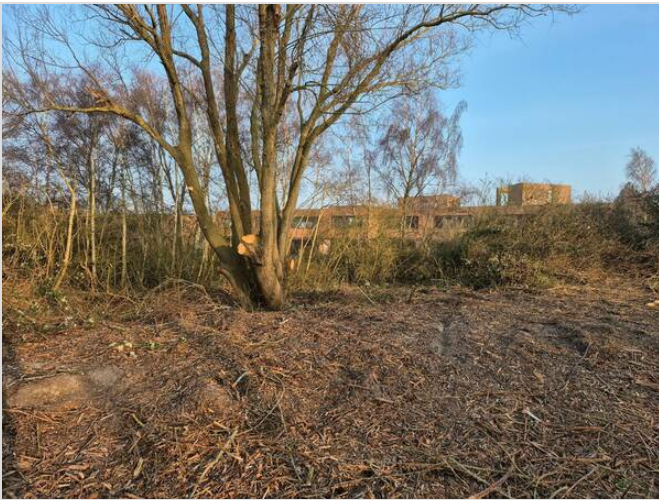
9) Struweel langs de Markerwaarddijk: oogt verzorgd.

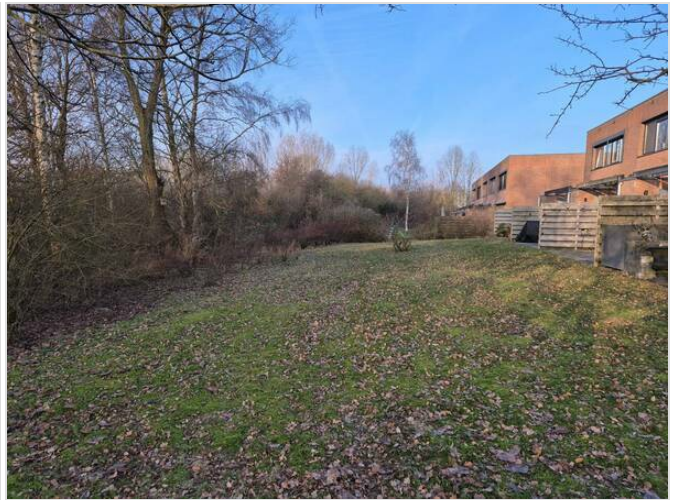
10) Grasveld tussen struweel en woningen: oogt verzorgd.

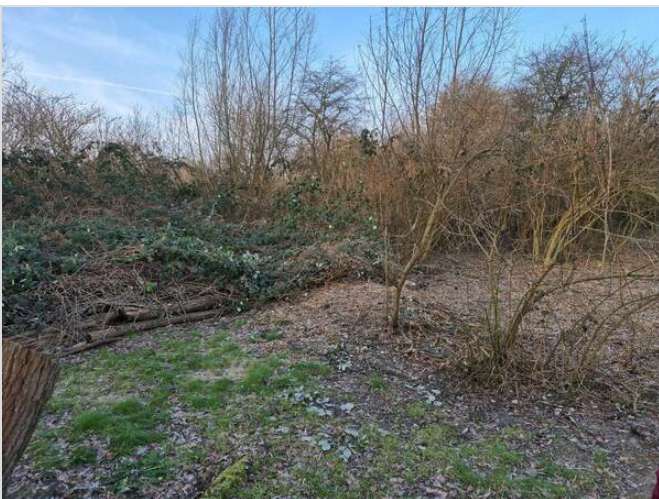
11) Grasveld tussen struweel en woningen: oogt verzorgd.

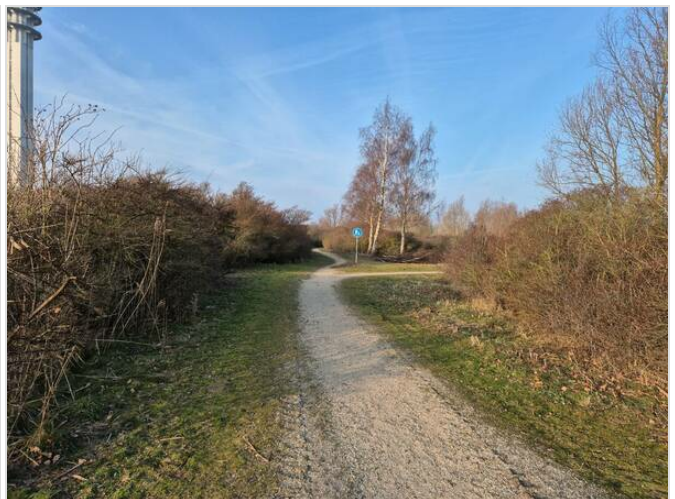
12) Struweel langs de Markerwaarddijk: eerste meter langs paden is geborgd.

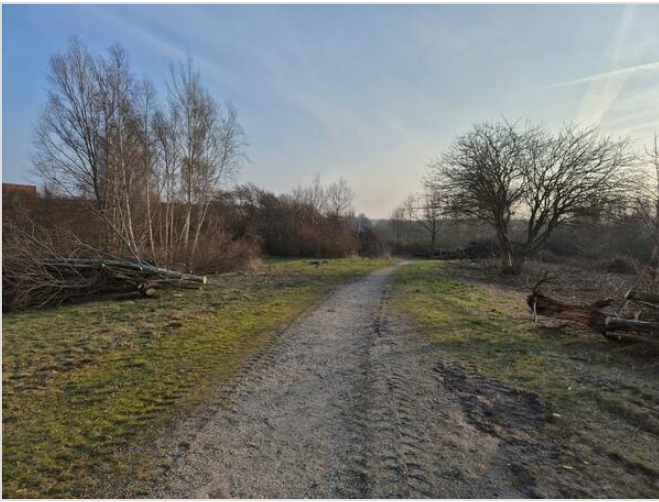
13) Struweel langs de Markerwaarddijk: eerste meter langs paden is geborgd.

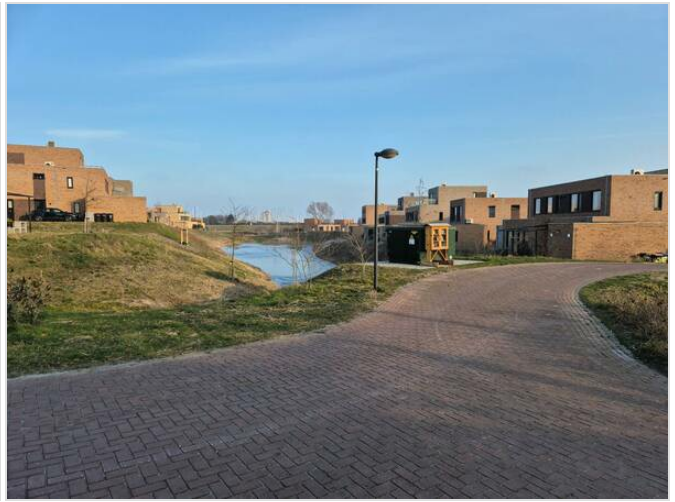
14) Vijver tussen Duinvoet en Houtwal: vijver is opgeschoond en ziet er erg verzorgd uit.

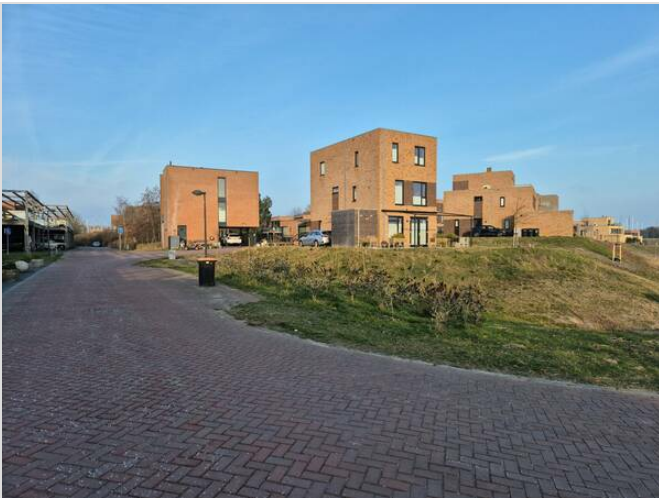
15) Stuk groen rondom Duinvoet 51: oogt verzorgd.

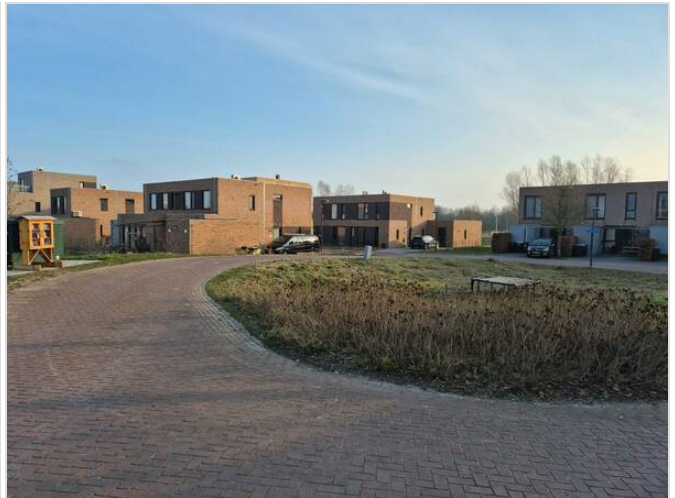
16) Verdiepte wadi nabij de Duinvoet/Houtwal: oogt verzorgd.

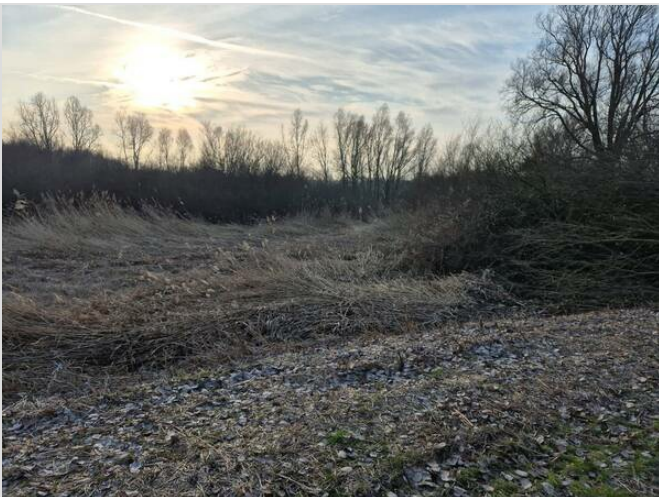
17) Struweel langs Markerwaarddijk en Houtribweg: Riet is platgemaaid, dient nog afgevoerd te worden.

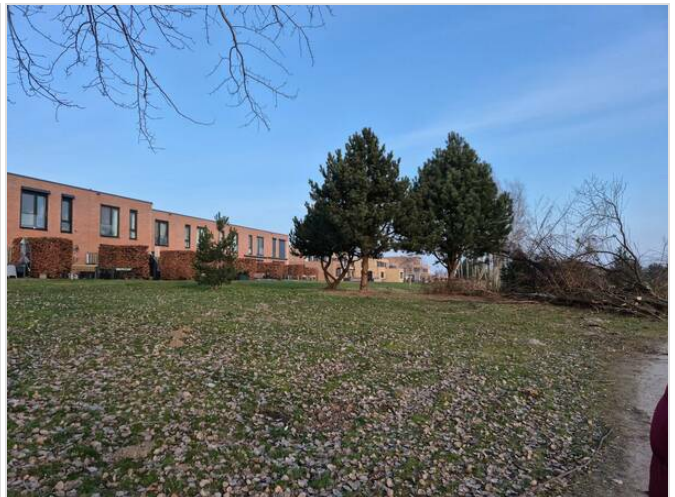
De bomen aan de achterzijde van de Houtwal zijn gesnoeid (waaronder de dennen (foto 18)). Hierbij is begeleidingsnoei uitgevoerd en de bomen zijn opgekroond wat niet per definitie nodig is. Hierdoor is er een vrije doorgang ontstaan, maar er is ook veel volume verloren gegaan. De omgeving vraagt niet om het opkronen van de bomen (het is in het kader van veiligheid geen noodzaak).

18) Groenstrook achterzijde Houtwal: bomen zijn opgekroond, is niet benodigd voor de veiligheid, werkzaamheden zijn wel zorgvuldig uitgevoerd.

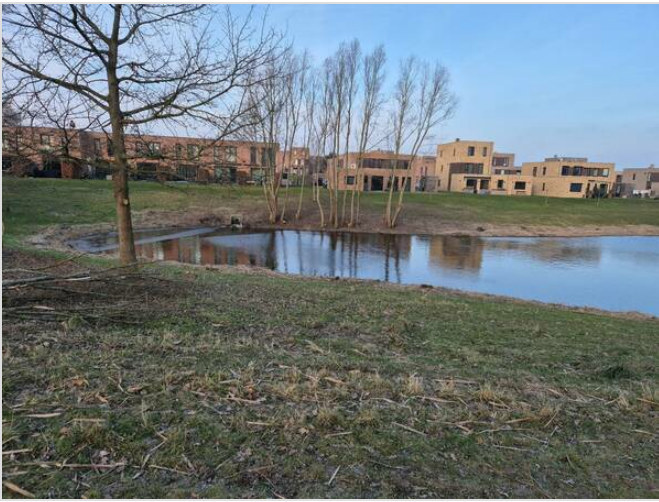
19) Vijver achterzijde Houtwal: Oogt verzorgd, er is veel riet weggehaald en er zijn kleine plukken blijven staan. Vanuit ecologische waarden is het advies om meer riet te laten staan.

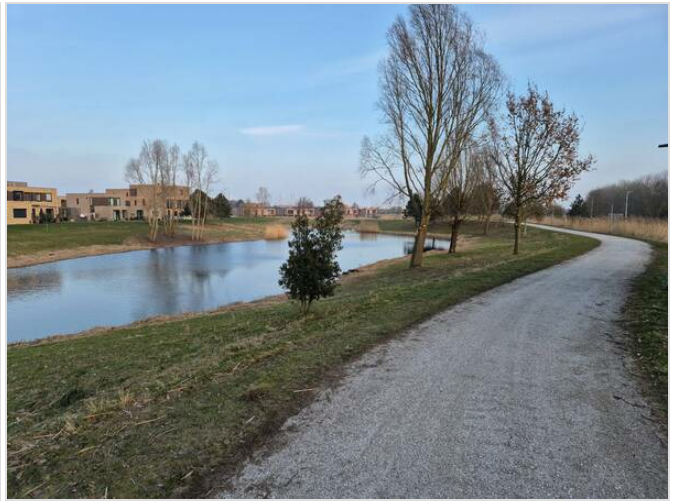
20) Vijver achterzijde Houtwal: Bomen zijn zorgvuldig gesnoeid (begeleidings snoei), is hier niet overal nodig.

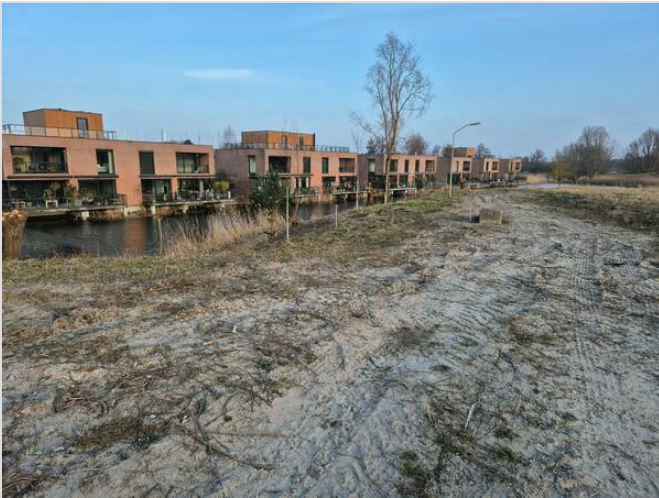
21) Vijver tussen de Grasduinen en Houtwal: terrein is nog erg zanderig, onderhoudstoestand is verzorgd.

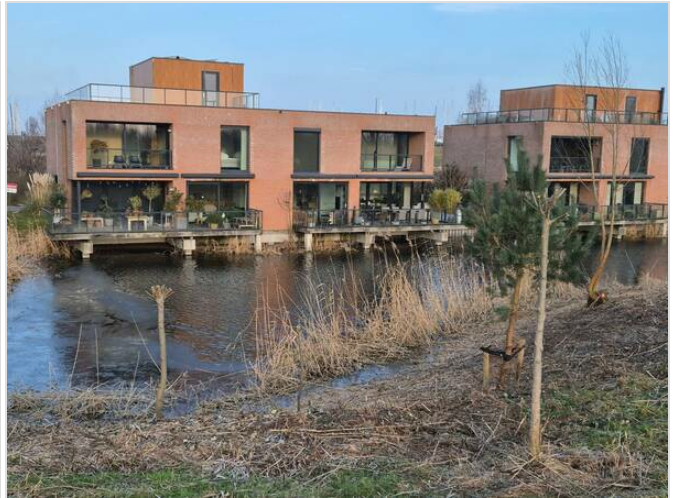
22) Vijver achterzijde Wetland: Onderhoud is uitgevoerd, er groeit riet onder de vlonders van de woningen.

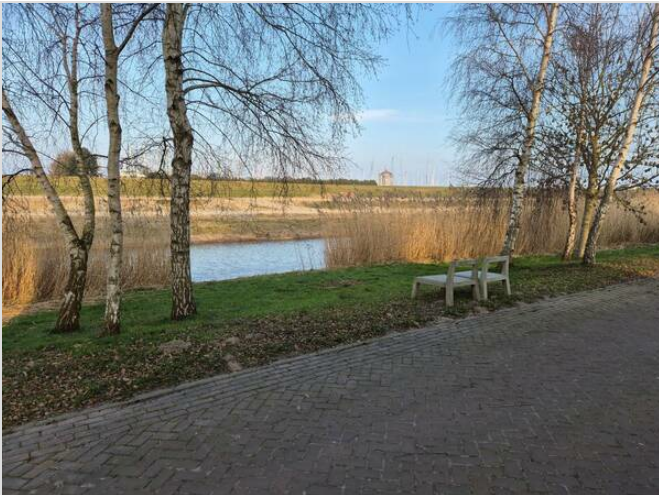
23) Vijver tussen Rietland en Wetland: Het advies is om plaatselijk meer doorkijkjes te maken door het riet. Daarnaast dient aannemer ervoor te zorgen dat het riet niet breder wordt, zowel graszijde en vijverzijde.

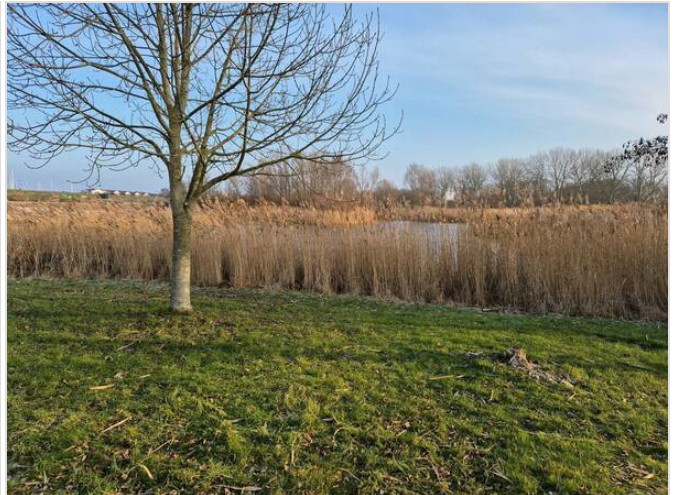
24) Kop van de Wetland: Dit zou een perfect stuk zijn om een doorkijk te maken de vijver op.

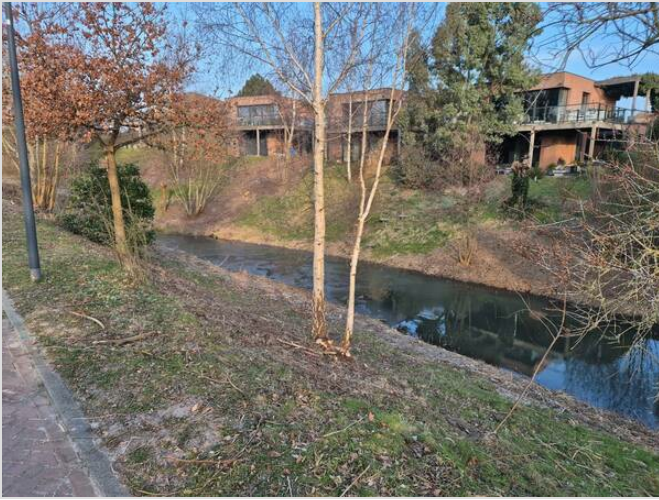
25) Vijver tussen de Duinvoet: is opgeschoond, alleen ligt hier geen te-
inlaatplaats voor materieel in tegenstelling tot de andere vijvers.

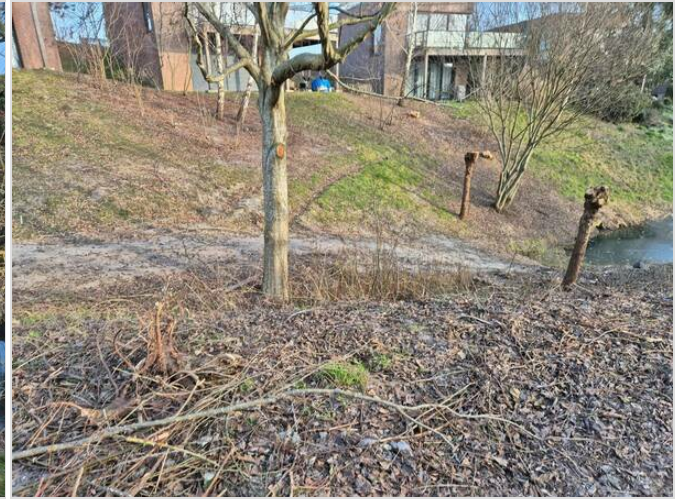
De vijvers zijn opgeschoond, bij de meeste vijvers is het vrijkomend materiaal afgevoerd via de tewaterlaatplaatsen. Deze is echter niet (gefundeerd) aanwezig bij de vijver rondom de Duinvoet (foto 26).

26) Vijver tussen de duinvoet: Deze ruimte wordt nu gebruikt als
watertelaatplaats, het advies is om deze ook te funderen met bijv.
grasbetontegels.

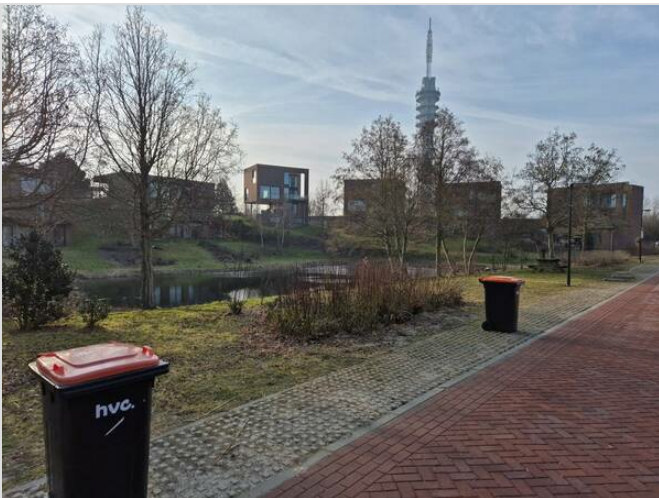
27) Vijver tussen Duinvoet en Onderlangs: is opgeschoond en oogt erg
verzorgd.
